## 2015年7月9日豪雨によって

### 松山市で発生した水害の特徴と土地利用変化の関係

Feature of flood disaster which occurred in Matsuyama by heavy rainfall on July 9, 2015 and relation between the flood and the land use change.

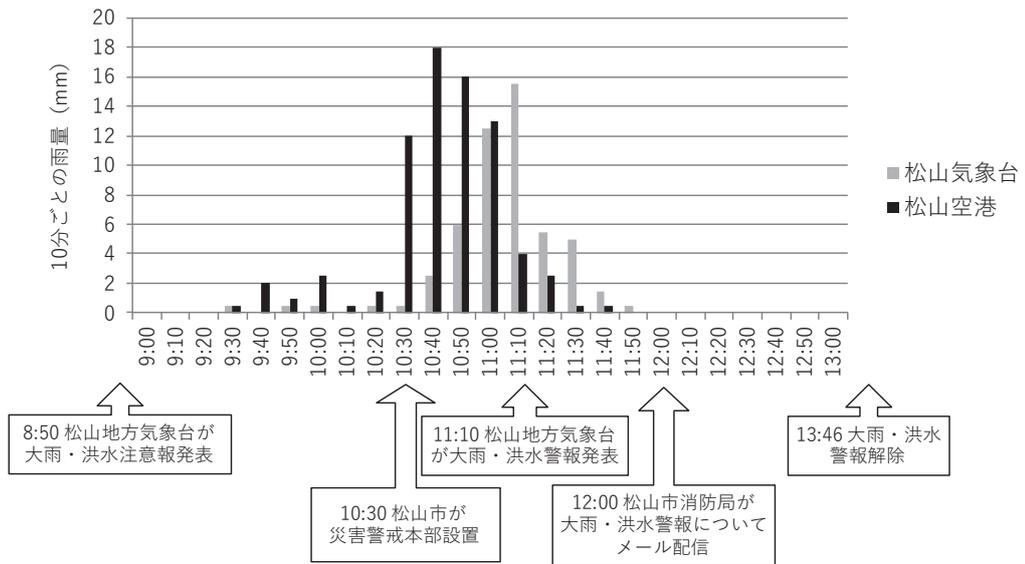
図1 2015年7月9日の雨量変化と行政対応  
アメダスデータおよび松山市資料から作成

以降、中心部で11時頃以降急に激しくなった(図1)。市域西部の臨海部に位置する松山空港では午前11時17分までの1時間降水量は66mm、松山空港の東約7kmに位置する松山地方気象台においても午前11時34分までの1時間降水量は48mmで観測史上最大となった。しかし、この強雨は長くは続かず12時には雨は完全に上がり午後には快晴となった。2015年7月9日の降水前後の気温、地上相当温位、地上風などの解析した一(2016)によると、1990年代後半以降で大雨が発現するときには四国地方に明瞭な前線帯が形成され寒冷前線の性質を有する降水が卓越するが、2015年の降水イベントはそれとは異なる性質を持っていたという。

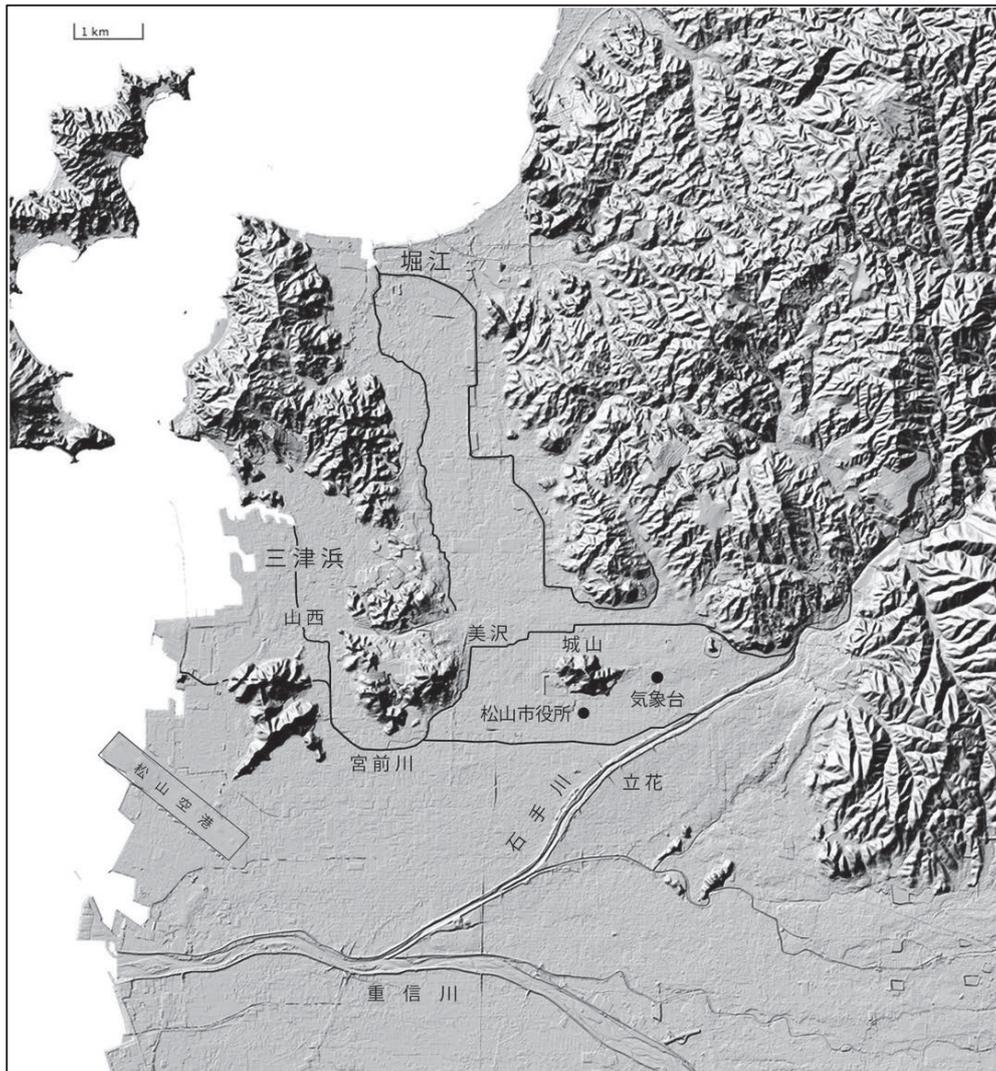
図2 松山平野の概観  
地理院地図（電子国土WEB）の陰影起伏図を基図として作成

松山平野は重信川が形成した沖積低地と、重信川の支流石手川が形成した沖積低地に大別できる。石手川の右岸には松山城が築造されている城山(標高131m)のほか、総合運動公園のある朝日ヶ丘や弁天山など標高150m以下の西部丘陵、四国八十八ヶ所霊場太山寺が立地する経ヶ森(標高203m)などの北西部の丘陵が点在している。これらの丘陵の間を埋積するように沖積低地が発達しており、松山市の市街地は城山の南側を中心に拡大してきた。朝日ヶ丘近隣の丘陵から北西の海岸までの一帯と、経ヶ森近隣の丘陵と高縄山系の山岳地域に挟まれた一帯には沖積低地が発達し、本稿ではそれぞれ三津浜低地と堀江低地と呼称する。本稿では豪雨被害の顕著であった三津浜低地を中心に考察する。

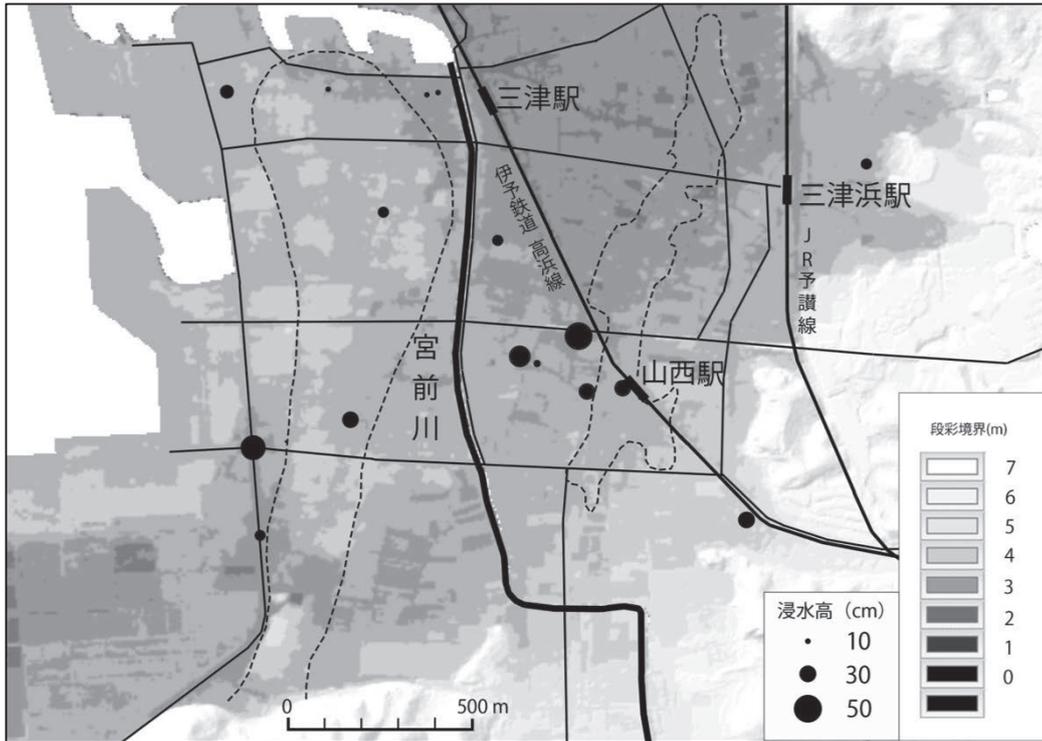
宮前川の下流部に発達する三津浜低地には、弁天山の麓から北方向に浜堤が発達する(図3)。浜堤の幅は

200～500 mで、この上に形成された港町・三津浜は松山の海の玄関口として近代以前から隆盛を誇った。国土地理院発行の土地条件図では宮前川右岸にも浜堤状の微高地が示されているが、5 m メッシュ DEM から作成した地盤高図では起伏は明瞭でなく、左岸の浜堤に比べて発達は良くない。海岸部の浜堤より東側は全体的に標高が低く、後背湿地となっている。

調査では住民への聞き取りのほか、フェンスや構造物のコンクリート壁などに残された浸水の痕跡（土砂や湛水面に浮遊して残存したと考えられる落ち葉・ゴミなど）を道路面から計測した。また、冠水した道路に車両が進入して立ち往生した地点については、車両のマフラーが水没する30 cmを浸水高とした。図3に筆者が現地調査によって確認した浸水高を示す。

豪雨発生当日の7月9日午後と7月13日に現地調査を行った。現地調査はSNSで住民が浸水被害をアップしていた三津浜商店街や、新聞報道で被害が取り上げられた山西駅周辺を中心におこなった。松山市によると図3に示した地点以外でも浸水・冠水は発生しているが、公開されている資料では浸水箇所が町名でしか示されていないため、地図上に示すことは難しい。本稿では、筆者が現地調査で確認した浸水地点がどのような状況で浸水し、それがいかなる要因によるものなのか検討する。

三津浜低地で今回浸水したのは宮前川左岸エリアと右岸の山西駅西エリアである。宮前川左岸エリアでは、浜堤上や浜堤から海岸や後背湿地へ漸移するような場所で浸水した。また、山西駅西エリアは浜堤背後の後背湿地の中でも比較的地盤が高い場所である。

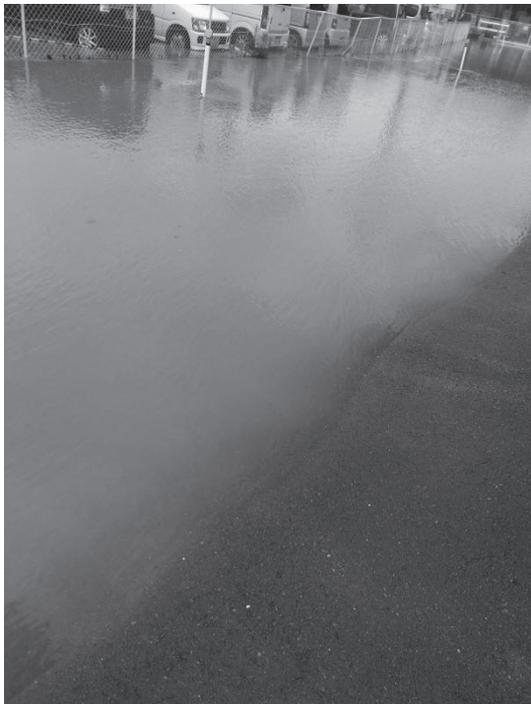
写真1 水路から水があふれて冠水した道路  
2015年7月大谷さん撮影・提供

住民の証言によると、発災時の状況はどの地点でも共通している。突然始まった豪雨によって雨水は瞬く間に路面に集まり、川のように流れ始めた。そして雨水はごくわずかに周囲より地盤が低い場所や水路に向かって流れて瞬く間に道路の冠水や水路の溢水が起こった。被害のあった家屋はすべて住宅の玄関や店舗入り口が直接道路に接しており、道路を流れた雨水がそこから家屋内に進入していた。雨水が湛水したのは極めて短時間で、雨が止むと一気に水位が低下し水が捌けていった。普段水のほとんど流れていない小さな水路が溢れて水路脇の道路が冠水した地点があったが、雨が止むとすぐに水路内の水位は低下したという（写真1）。

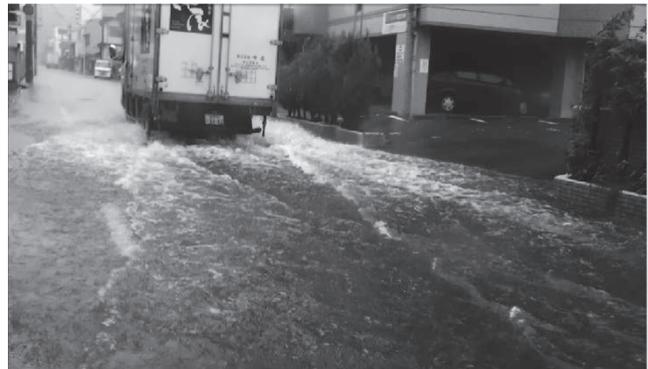
写真2 冠水した道路を通行する自動車  
2015年9月三津1丁目で筆者撮影

道路の冠水被害は市内各所で多数発生したが、三津浜低地においても冠水した道路に進入してエンジンが停止し、立ち往生した車両があった。前述のように、短時間で雨は止み浸水はすぐ解消されたものの、松山市消防局は市内各所からの通報への対応に追われ、車両のレッカー移動には時間を要した。また、30 cm程度冠水した道路を車両が通行すると、道路に接した家屋の間口には波が打ち寄せ、波の高さは1 m近くにまで達したという（写真2に2015年9月に発生した豪雨時の様子を示す）。車両の起こす波によって家屋内の浸水がひどくなったという住民の証言は、三津浜低地のほかに美沢地区でも確認された。

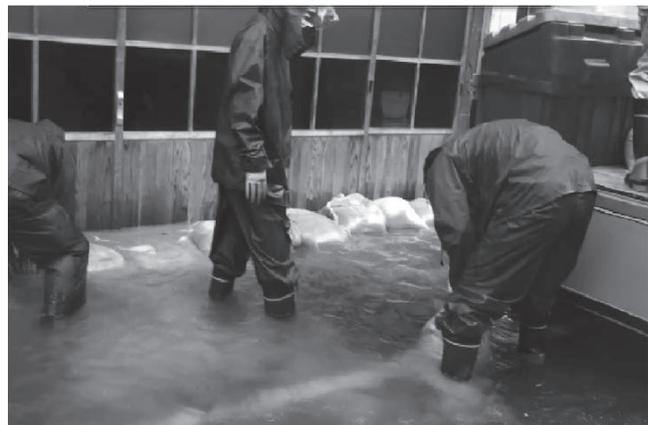
写真3 冠水した道路からの浸水を土のうで防ぐ  
2015年9月三津1丁目で筆者撮影

土地利用の変化で水害リスクが高まると、新しい家屋は浸水被害を免れるが、古い家屋では道路に集まって流れてきた雨水が、建物の間口から家屋内に進入するようになった。今回、冠水した道路の多くは、「最近は大雨が降ると浸かる」と近隣住民から認知されていた。そのような水害リスクの経験的認知にもとづいて、道路が冠水した時には入り口を土のうや段ボールで塞ぎ家屋内への浸水を防いでいたという店舗もある。しかし、今回の豪雨はこれまでにない規模で路面に雨水が集まった上、冠水道路を通行する車両が波を立て、入り口に置いた土のうや段ボールを超えて家屋内に雨水が進入して店内が浸水したという（写真3）。

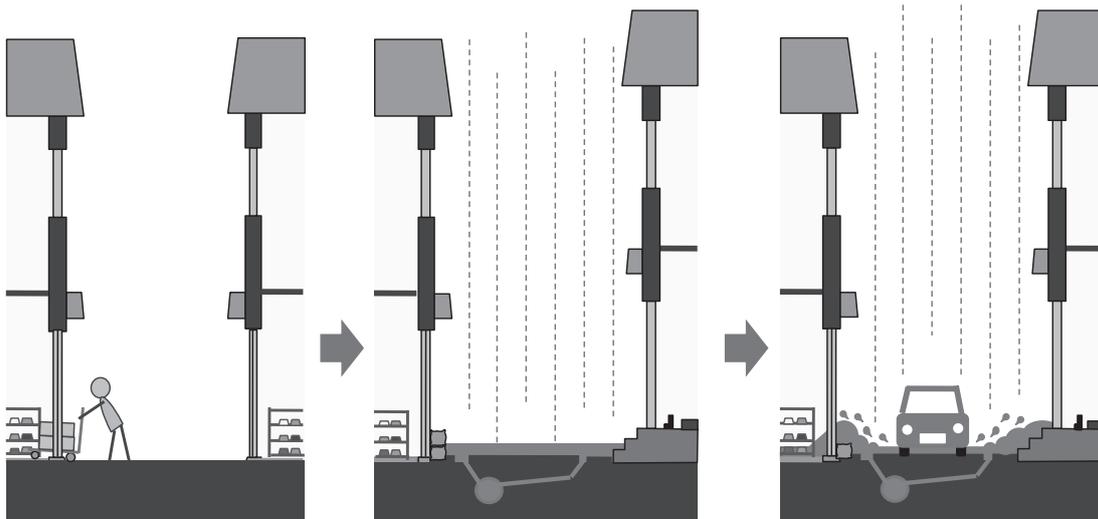
図4 土地利用変化と浸水

おそらく、伊予鉄道三津駅と JR 三津浜駅の間の一帯のように、もともと地形的・地盤高的に水害リスクが明らかに高い場所では、家屋を建設する際には土地の嵩上げを行ってきたと考えられる。一方、水害リスクの小さい浜堤や、後背湿地の中でも比較的地盤が高い土地では、家屋は地表面や道路面と同じ高さに建設されてきた（図 4）。特に商店は道路に直接間口が開いており、客の出入りや商品の搬出入がしやすいよう、道路面と店内の床のあいだに段差は設けられなかった。

地形的・地盤高的に水害リスクの小さい土地では、住宅や店舗は道路面と同じ高さに作られていた。都市的土地利用が進むと、わずかに低い場所に雨水が集中するようになった。頻繁に浸水する家屋では家屋入り口に土のうをおいて自衛を図っていたが、冠水道路を通行する車両によって波が立ち、室内に水が侵入して浸水した。

道路からセットバックした上で道路面と玄関の間に段差を設けている。これに対して、古い家屋の中に店舗の床や玄関の三和土の高さが路面より低い家があったのは、当初は路面の高さに家屋の床面を揃えて建築されたが、その後、道路の舗装が上に重なるように繰り返し修繕され、わずかず路面の高さが増したためと推測される。
